搬送ベルト知っとく情報

(07年/08月) 43

発行：吉野ゴム工業(株)

【蛇行、片寄り<テール編>】

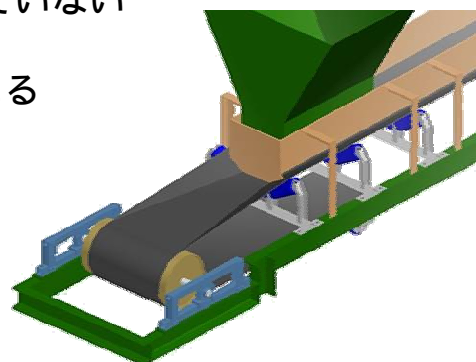
ベルトの片寄りの現象として、テールプーリ部からテール搬送側にかけて見られる場合、次の状況で蛇行片寄りが発生している場合があります。

- ・ V型スクレーパ（ベルト裏面クリーナ）が効いていない
- ・ テールプーリの状況
 - シェル（パイプ）表面へ搬送物が付着している
 - 異物がプーリとベルト間に噛み込んでいる
 - シェル（パイプ）が摩耗、変形している
 - 落荷物で埋まっている
 - 軸受が破損している

シェル表面への付着の場合、ベルトが進行に向けて右側に片寄りが見られる時は、シェルの右側に付着し、片側の外形が大きくなっている事が考えられます。（クラウン効果）

付着を除去、または付着しにくい状況を作る事で、蛇行片寄りの発生率は減少します。<注意点>異物除去の際は、コンベヤ及び周辺機器の主電源を必ず切り、安全を確保した状態で実施下さい。
