搬送ベルト知っとく情報

(07年/11月) 46

発行：吉野ゴム工業(株)

【蛇行、片寄り<ヘッド編>】

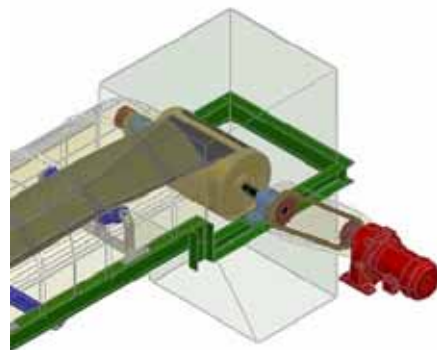
ここでヘッド部とは、搬送物の排出部側を表します。ヘッド部付近からリタン側にかけてベルトの蛇行、片寄りが発生している場合、次ぎの原因が考えられます。

- ・ヘッドプーリの状況
 - ライニング
 - ◇ 摩耗、剥離、欠落している
 - シェル(パイプ)
 - ◇ 摩耗、変形、表面へ搬送物が付着している
 - ベルトクリーナ
 - ◇ 搬送物咬み込み、損傷
 - 軸受が破損している
- ・ベルトに対してローラ類の直角度が出ていない
- ・ヘッドシュート、ダストパンへの搬送物堆積で、ベルト、ローラが埋まっている。

初期のベルト走行調整済みで、一定期間安定運転後、蛇行、片寄り現象が見られる場合は、例に挙げたような外的な影響で発生していることがほとんどです。

ローラやプーリでベルトを強制する前に、コンベヤ周囲の状況を良く確認した上で、対策を実施するように致しましょう。
