搬送ベルト知っとく情報

(08年/05月) 52

発行：吉野ゴム工業(株)

【コンベヤベルトの切断トラブル】

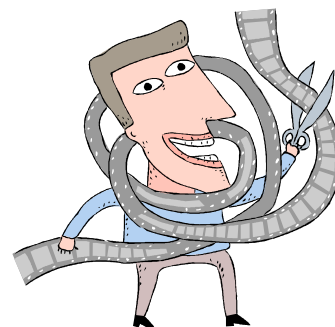
最近、コンベヤベルトの切断による緊急のベルト出荷・工事が増えています。景気悪化による設備保全費の削減や、逆に設備を止める間が無いほど忙しいなどを理由に、コンベヤベルトの状態が寿命（取替えを要する状態）になっていても、そのままコンベヤ設備を稼動した結果、切断事故に至るケースがあります。（あくまで一例です）

コンベヤベルトがいきなり切断することは有り得ず、何らかの兆候が必ずあります。

ベルトの張力は、カバーゴムでサンドイッチされた「帆布」で保持しており、この帆布に外傷が与えられた際、切断の危険度が高まります。帆布に外傷を与える要因としては、以下が挙げられます。

- ・ チップクリーナの調整が不適で搬送物の噛み込み等が発生している
- ・ テイクアップ装置でベルトに適正なテンションを与えていない
- ・ カバーゴムが摩耗もしくは偏摩耗して極度に薄くなっている
- ・ カバーゴムが経年劣化、疲労で著しく性能が落ちている
- ・ 駆動プーリでベルトのスリップが頻発している
- ・ コンベヤベルトへ搬送物を載せこむ際、衝撃が異常に大きい
- ・ 回転不良のローラを放置している

ベルトの帆布に幅方向に対して 10%以上の傷が発生した際は、切断に至る危険な状態なので、すぐにベルトを取り替えなければなりません。
